IM-832（製造：モバイルクリエイト）

不具合発生時の確認手順書

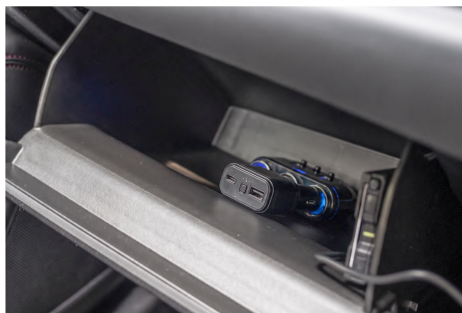
GPSの受信アンテナ(ラベルのない面)周辺に金属などの遮蔽物があると受信できないまたは安定しない場合がございます。また、フロントガラスに「熱線反射(吸収)ガラス / 断熱ガラス / 電波不透過ガラス」を搭載されている車両は、GPS信号の受信感度が極端に低下することがあります。

ダッシュボードなど閉鎖された空間

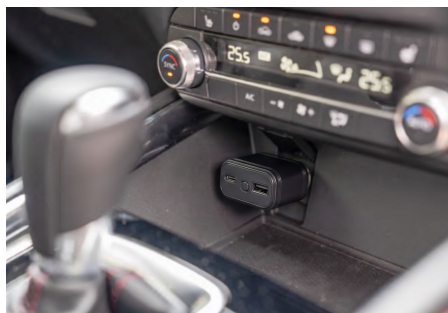
サイドボックスなど奥まった空間

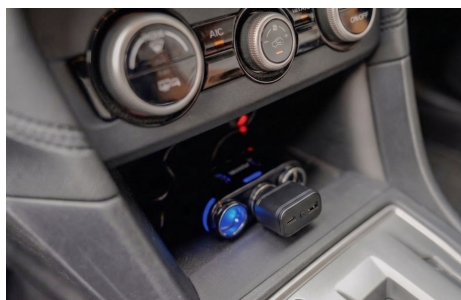
推奨1

安定した取得のため、**GPSの受信アンテナ(ラベルのない面)からフロントガラスが見通せる位置**に設置してください。(ラベル面を下向きにして設置ください)

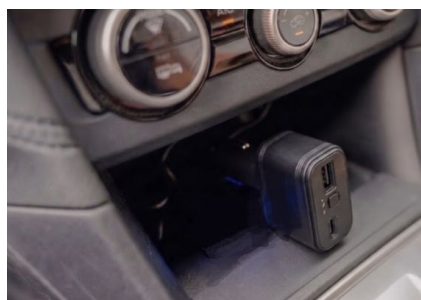
推奨2

上向きが難しいときは遮蔽物のない方向に向ける

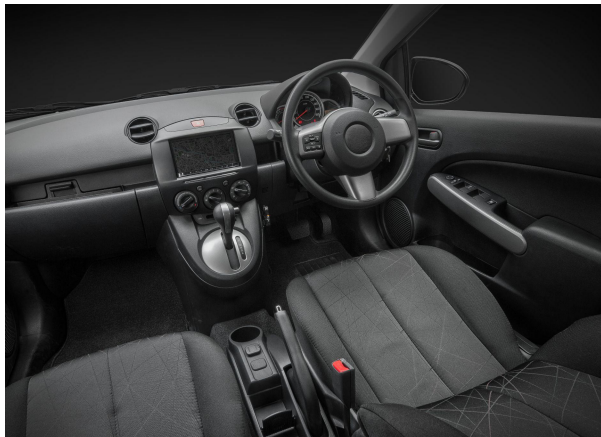
1枚目：運転席の全体

アクセサリソケットの位置や、他機器の配置がわかるように、全体を撮影してください。

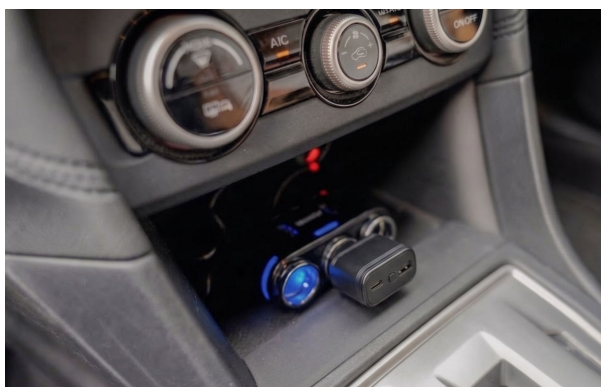
2枚目：デバイスの接続向き

GPSの受信アンテナ(ラベルのない面)の向きがわかるように、撮影をしてください。

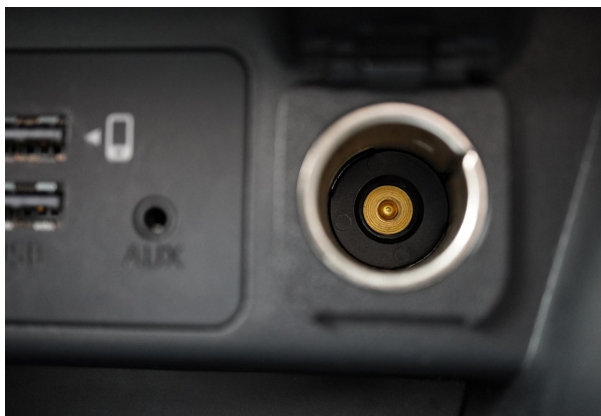
3枚目：アクセサリソケットの内側

アクセサリソケットの内側の構造がわかるように、撮影をしてください。

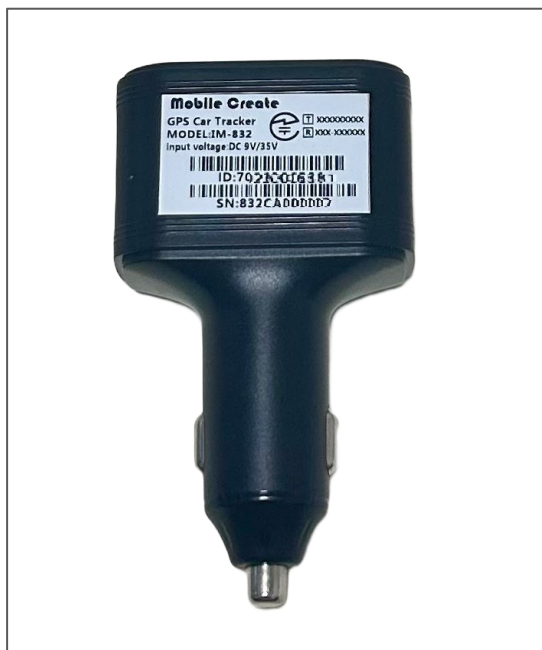
1枚目：ラベル面全体

デバイスコードを識別できるように、全体を撮影してください。

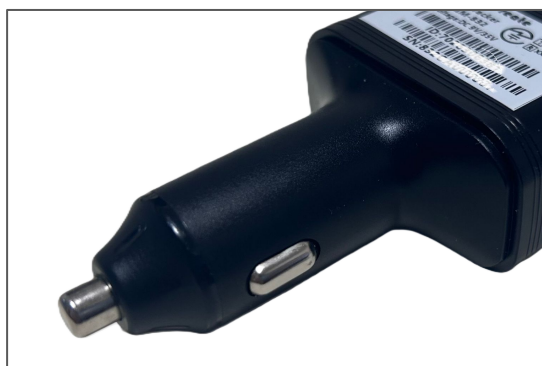
2枚目：先端部分

先端部分の状態がわかるように、撮影してください。

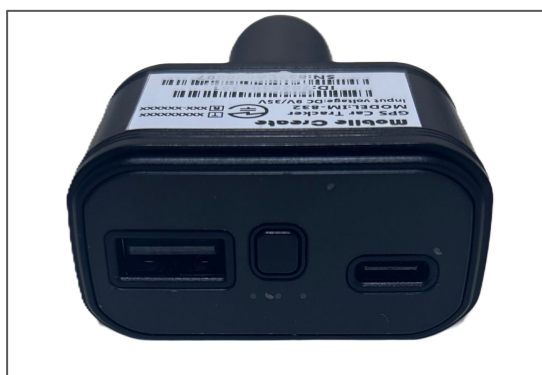
3枚目：底面部分

底面部分の状態がわかるように、撮影してください。
